T.B.T.A.K Küçük Hidroelektrik Tesisleri
Araştırma Ünitesi
İ.T.Ü İnşaat Fakültesi Hidrolik Ana Bilim Dalı
Kesin Rapor No: 2

İKİZDERE HİDROELEKTRİK TESİSLERİNDEKİ ARIZALAR VE GİDERİLMESİ

İstanbul 1984

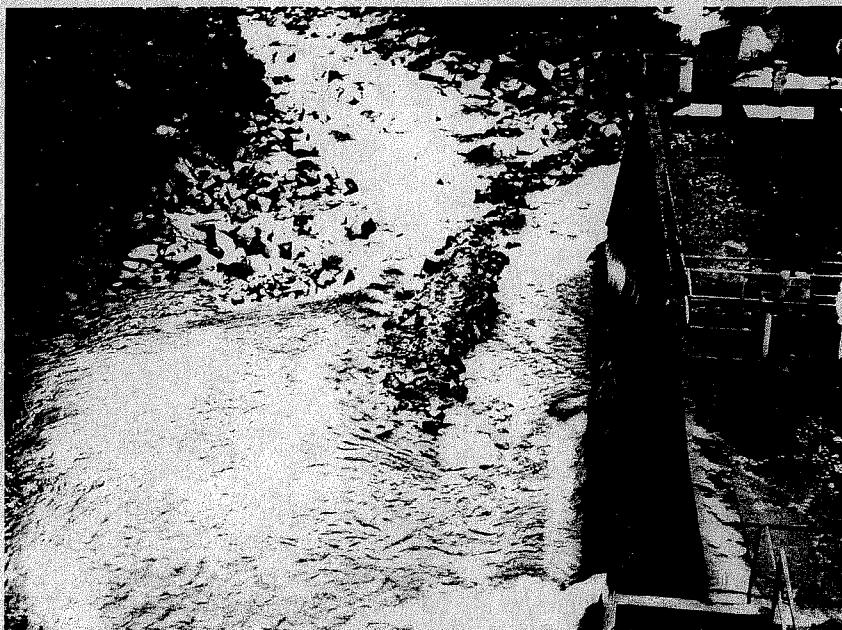
Şekil 6. İkizdere-Çamlık deresinde zamanla yiğilip sıkılaşan kayalar

Yıllık yağışın 2500 mm olduğu İkizdere de feyezan anında 1 m^3 hacminde kayaların hareket ettikleri görülmüştür. Bu kayalar çökeltme havuzunun civarında birikmiştir. Çökeltme havuzunun civarında birikmiş olan bu kayaların mümkün olabildiğince temizlenmesi gerekmektedir. Zira bu kayalar dere içindeki akımın yönünü, çevirerek çökeltme havuzu duvarını olumsuz şekilde etkilemektedir. (Şekil 6.)

göçükler sebep olabilecektir. (Şekil 6.) Feyezanlarca taşınan kayaların bir kısmı burada birikmiş ve derenin yönünü çökeltme havuzunun dere tarafındaki yüzeyini aşındıracak bir yöne çevirmiştir.

6. Deredeki akımın çökeltme havuzunun yan duvarlarına çarpmasını önlemek için sol sahildeki kayaların mümkün olduğu miktarda temizlenmesi uygun olacaktır.

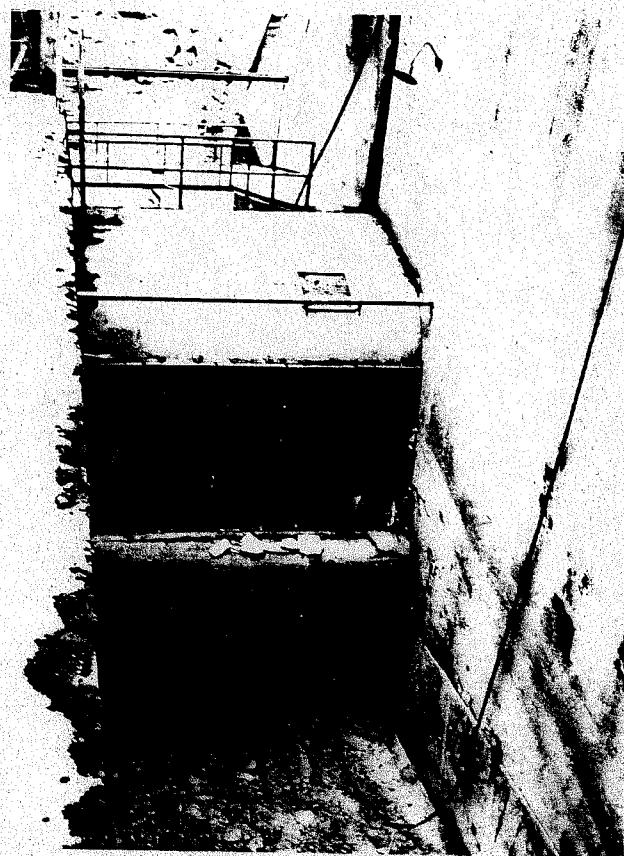
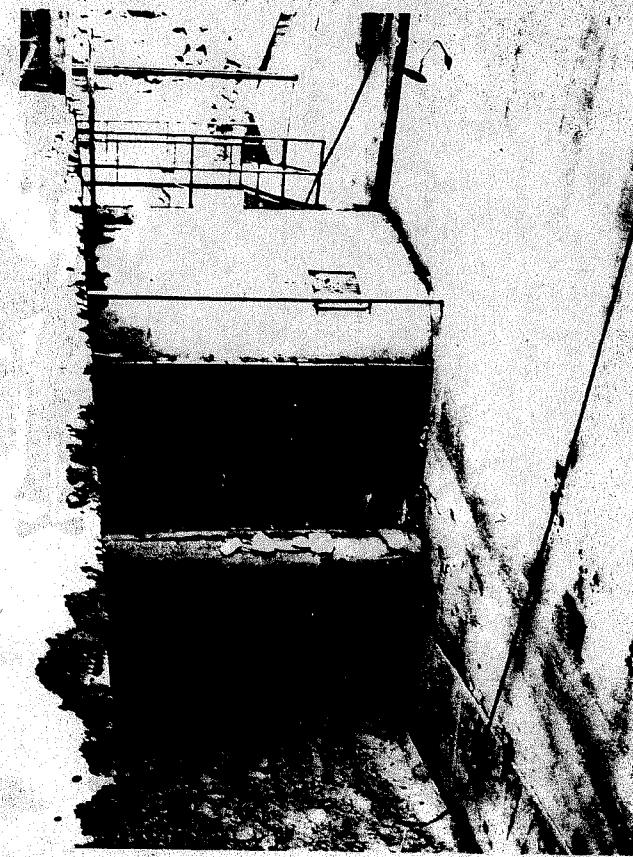
Çamlık tesislerine nazaran Cimil'deki arızalar daha fazladır. Fotoğraflardan görüleceği gibi Cimil deryasinde iri kayalar daha çoktur. Buradaki bağlama sırtındaki granit kaplama oldukça aşınmıştır. Bağlama eteğindeki oyulmalar ise çok derindir. Bilhassa karşidan sualma sisteminde meydana gelen aşınmalar fotoğraflarda daha iyi görülmektedir. Çakıl geçidi betonu, donatı çubukları açıga çıkacak şekilde aşınmıştır. (Şekil 8.) Bağlama sırtındaki aşınma (Şekil 9.) da, iri kayaların darbelerle sebep olduğu oyulmalar ise (Şekil 10.) da açıkça görülmektedir.

Şekil 8. Cimil, karşısidan sualma sisteminde çakıl
geçidindeki aşınmalar

3. Oyulmalar kapatıldıktan sonra çakıl geçidi önündeki betona 15° lik meyil verilecektir. Bu betonun içine akım doğrultusunda eski demiryolu rayı konacaktır. Rayların araları 16 ile 20 lik yuvarlak demirlerle kaynaklamak suretiyle bağlanacaktır.

Çakıl geçidi içerisinde yapılacak yeni kaplamanın bir miktar yüksek olmasının hiç bir mahzuru yoktur. Bu yükseltme eskisine nazaran 25-30 cm daha fazla olabilir.

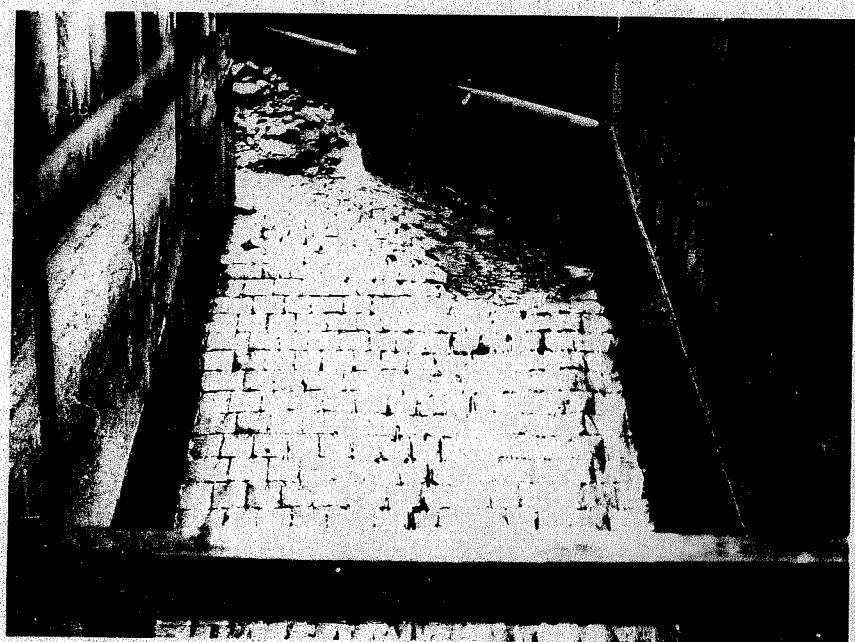
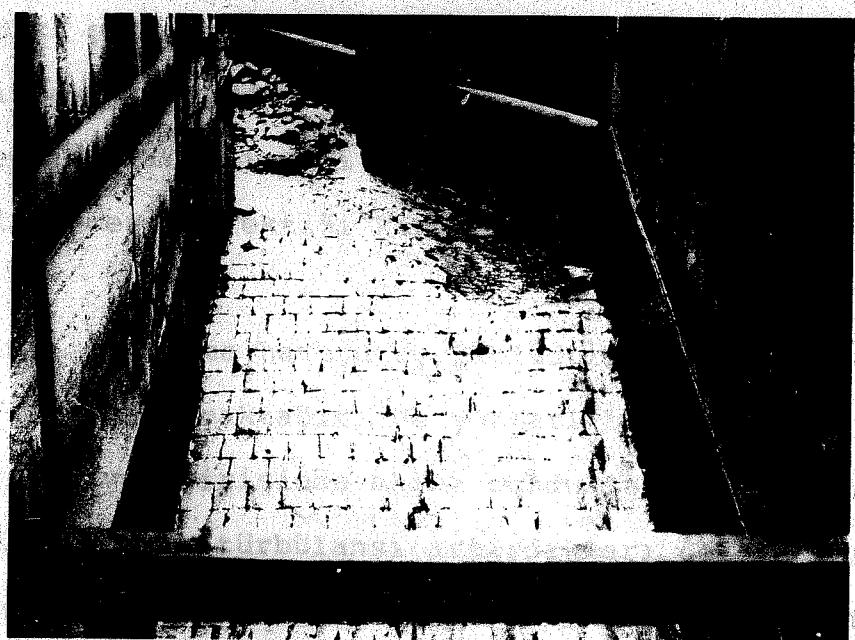
Şekil 9. Cimil, bağlılama kaplamasındaki aşınmalar

1. Bağlamanın sırtındaki fazla aşınmış olan kaplama yenilenecektir.

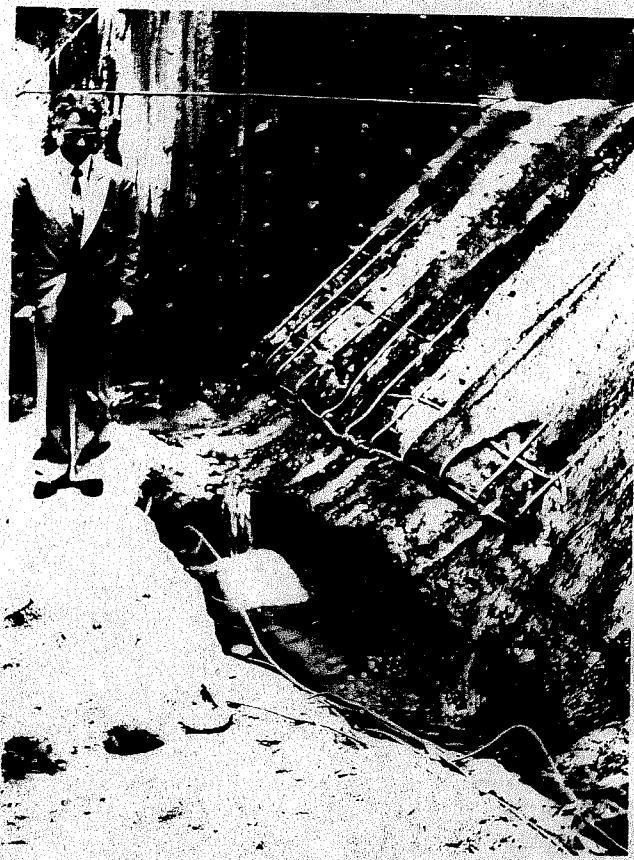
Şekil 10. Cimil, iri kayaların sebep olduğu oyuimalar

2. Bağlama alt tarafında beton tahlimat yapılacaktır. Bu beton 603,47 m kotundan eğimli olarak temel kayası içine 1 m girecektir. Böylece meydana gelmiş oyulmalar kapanacaktır.

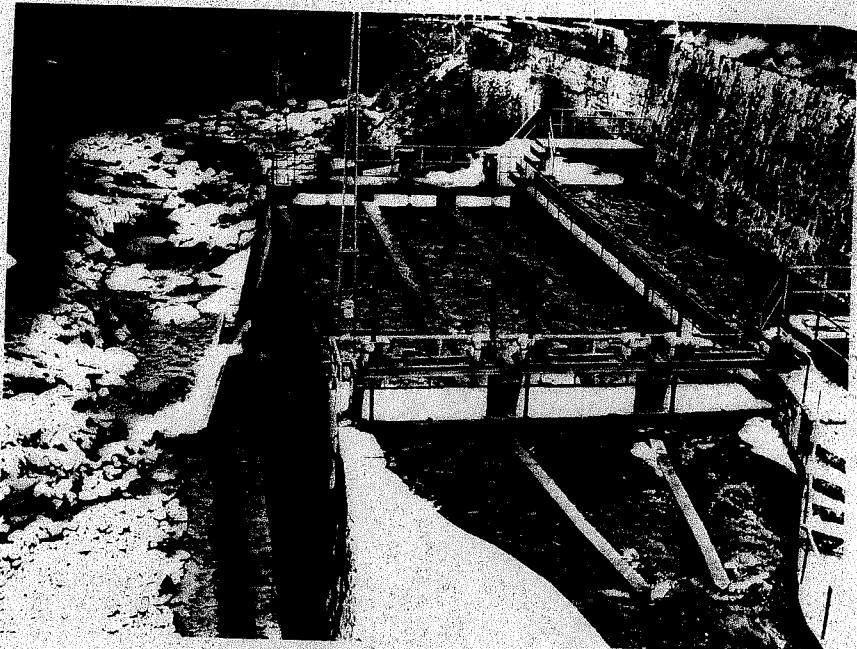
Cimil tesislerinde çökeltme havuzunun dere ile temas halindeki yüzeyinde, bilhassa havuz sonu ile galeri girişi arasındaki kısmında aşınma daha büyüktür. Bu kısımda daha özel tedbirlerin alınması ve burada sahildeki yerli kayaların temizlenmesi gerekiği kanaatine varılmıştır.

Şekil 11. Cimil, dere yatağındaki yerli kayaların
konumu

5. Havuz civarında sol sahildeki yerli kayalar imkân nisbetinde traş edilecektir. (Pafta 4.)

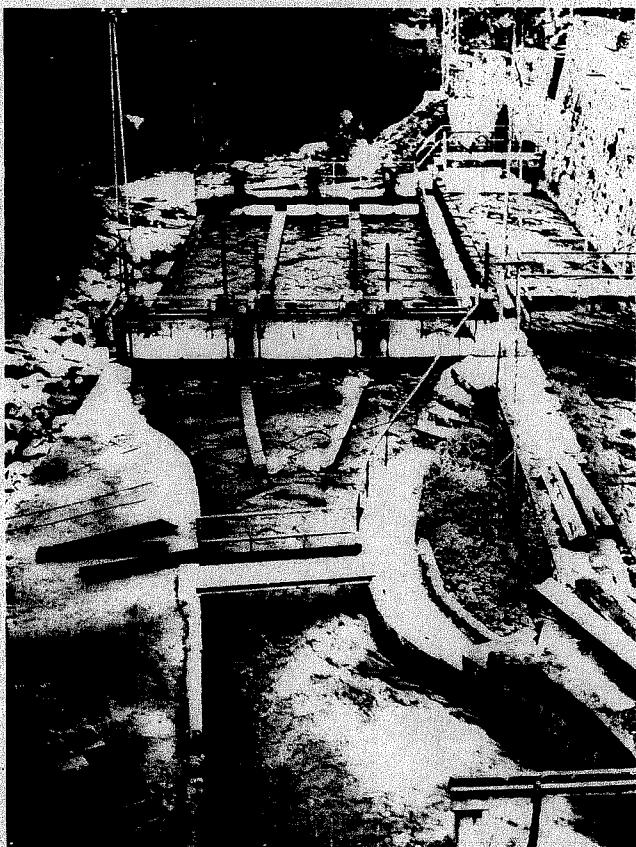
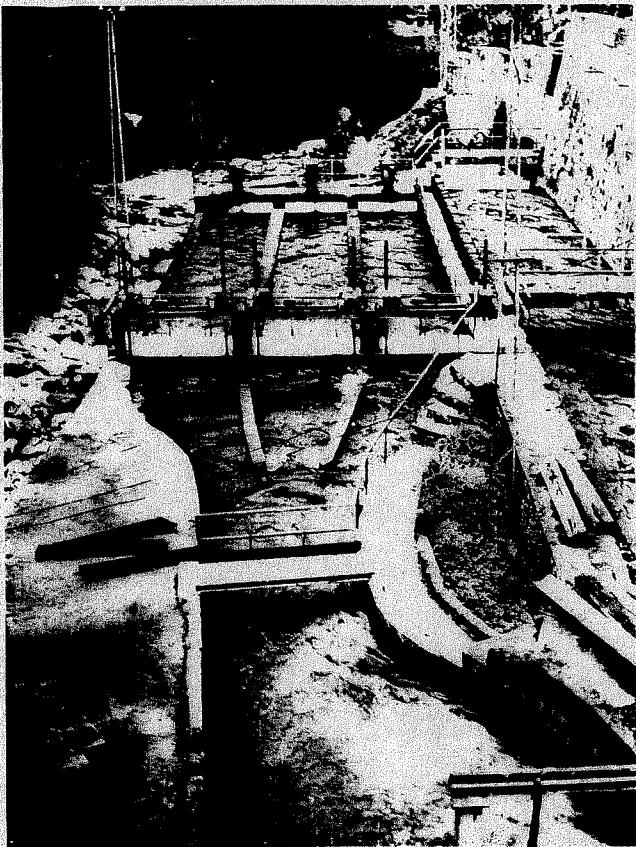
Cimil çökeltme havuzu üç gözlidür. Bu gözlerden toplam $4 \text{ m}^3/\text{sn}$ su alınmaktadır. Bu gözleri birbirinden ayıran duvarların havuz girişinde akımı bozdukları ve buradaki su hızını dolayısı ile türbülansı artırdıkları görülmüştür. Daha iyi çökeltme yapılabilmesi için bu ayırma duvarlarının

uclarından 1 m lik kısımlarının kırılmasına karar verilmiş-
tir. Bu duvarların kötü etkisi (Şekil 11.) ve (Şekil 12.)
den görülmektedir.

Şekil 12. Cimil, çökeltme havuzu ayırma
duvarlarının akıma etkisi

7. Cimil çökeltme havuzundaki ayırma duvarlarında, akımı bozan uç kısımlar 1 m kesilecektir. Böylece havuza giren suyun daha sakin olması sağlanmış olacaktır.
