T.B.T.A.K Küçük Hidroelektrik Tesisleri
Araştırma Ünitesi
İ.T.Ü İnşaat Fakültesi Hidrolik Ana Bilim Dalı
Kesin Rapor No: 2

İKİZDERE HİDROELEKTRİK TESİSLERİNDEKİ ARIZALAR VE GİDERİLMESİ

İstanbul 1984

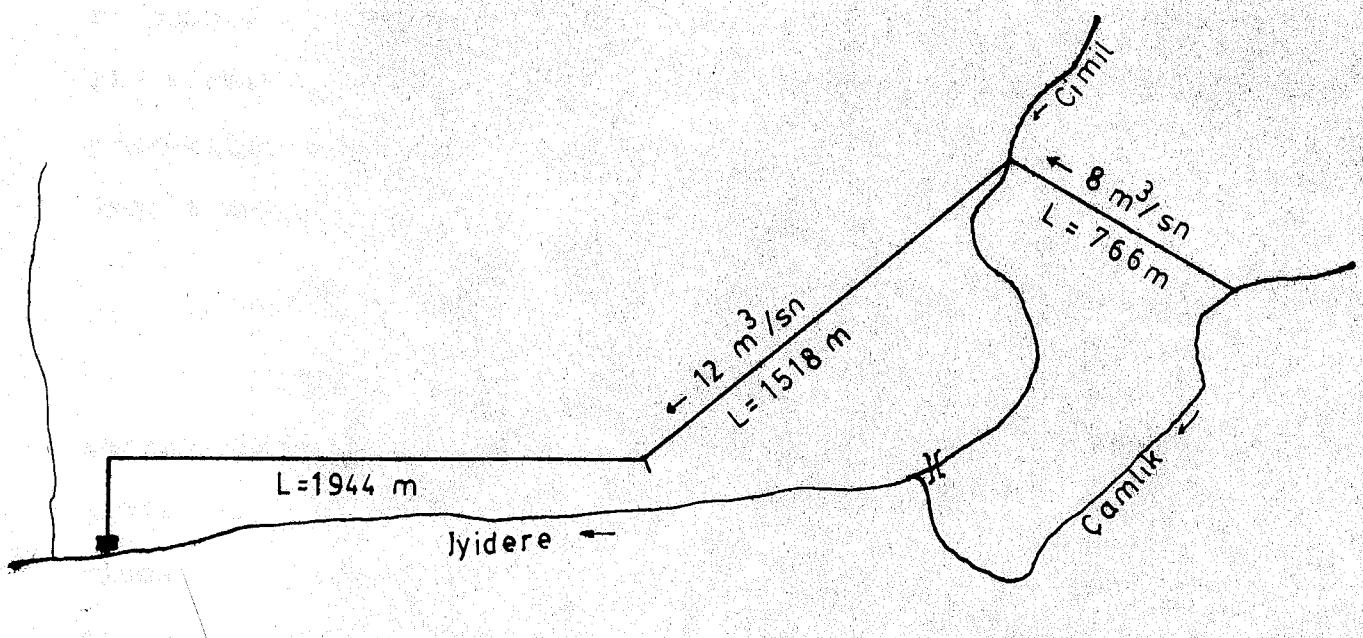
Şekil 1. İkizdere Hidroelektrik Tesisleri
Genel Durum Planı

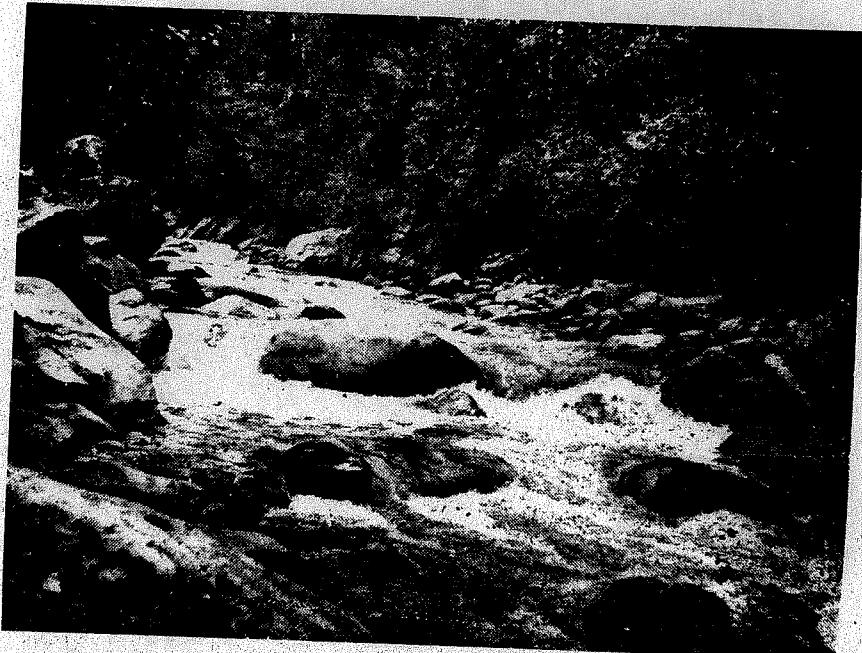
Vahşidere yatakları iri kayalar ve taşlar ile kum çakıldan oluşur. Alçak sularda yatak tamamen iri kaya veya taşlarla kaplanır. (Şekil 5.) Çünkü feyezan sırasında yamaçlardan ve yukarılardan taşınan bu kayalar, feyezan geçtikten sonra yer yer akarsu tabanını kaplarlar. Daha ince daneler ise, iri kayaların altında hareketleri engellenir. Feyezan esnasında akımın tesiri muayyen bir kayma gerilmesinin üstüne çıkışınca iri daneler harekete geçer ve bunların sıkıştırdıkları

Şekil 5. Alçak sularda durum
